INFORME FINAL

EVALUACIÓN DEL ESTADO DE RIESGO FÍSICO Y SANITARIO DE LOS ÁRBOLES DE LA AV. PEDRO DE OSMA

MUNICIPALIDAD DISTRITAL DE BARRANCO

Lima, Agosto 2018

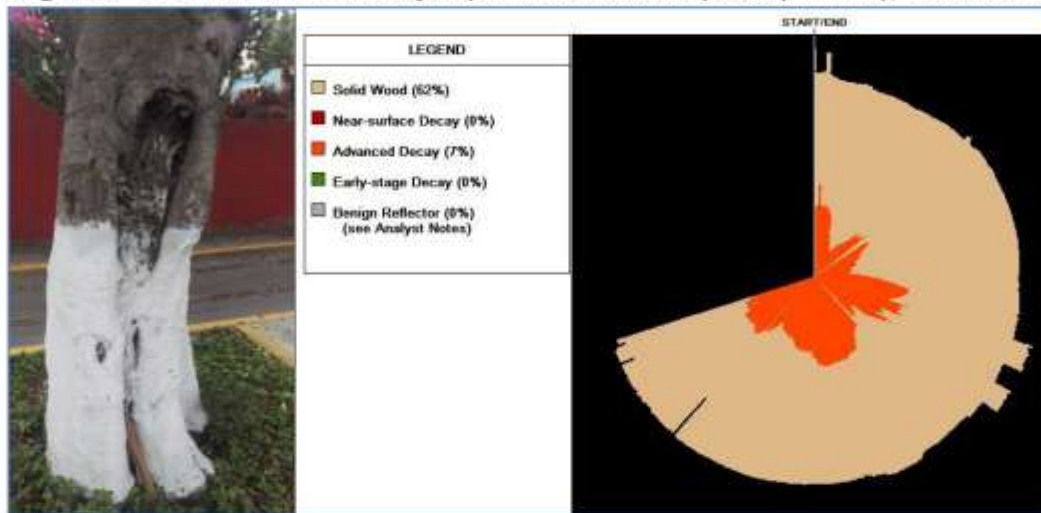
Imagen N° 15. Árbol BLP-0024. Ejemplo de corrección por oquedad y/o acanalado.

Una característica de los árboles longevos en esta especie es el acanalado del tronco desde la base, con un ligero ahusamiento hacia niveles superiores; esto sumado a las oquedades pronunciadas en la base, exige un factor de corrección para la determinación de los porcentajes de madera sólida y de madera afectada, con los ajuste respectivos para evitar desviaciones en el análisis respectivo. Ver Imagen N° 15.

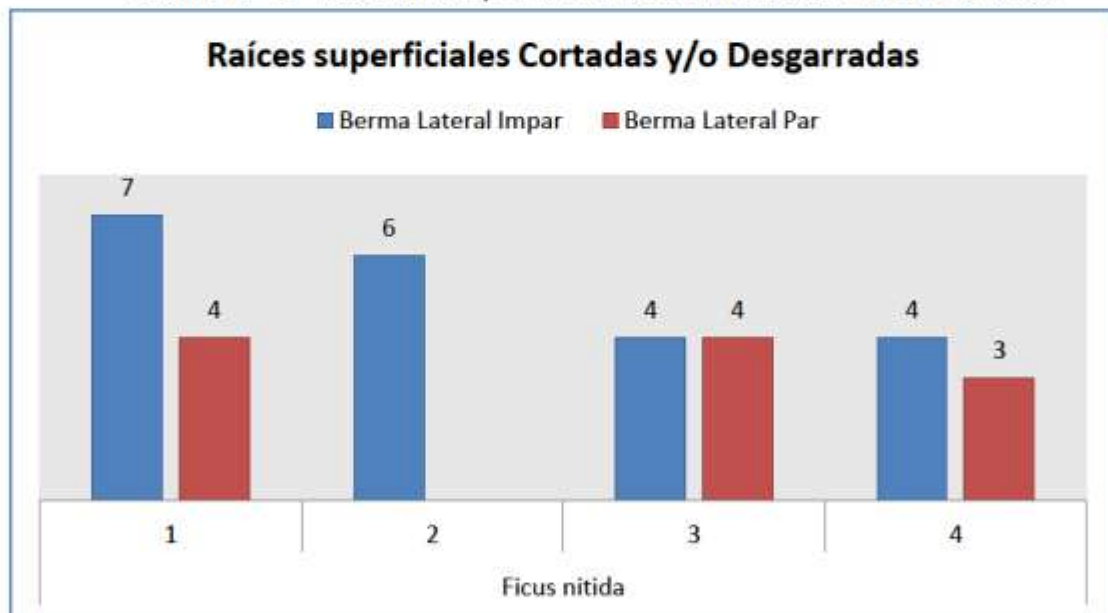
Gráfico N° 8. Distribución por cuadras de árboles con raíces afectadas

Los árboles con mayores daños son de la BLP: 16, 30, 31, 35, 37, 38; y de la BLI: 65, 72, 75, 76, 80, 83, 97. Posteriormente se hará el análisis de la relación con otros defectos físicos.

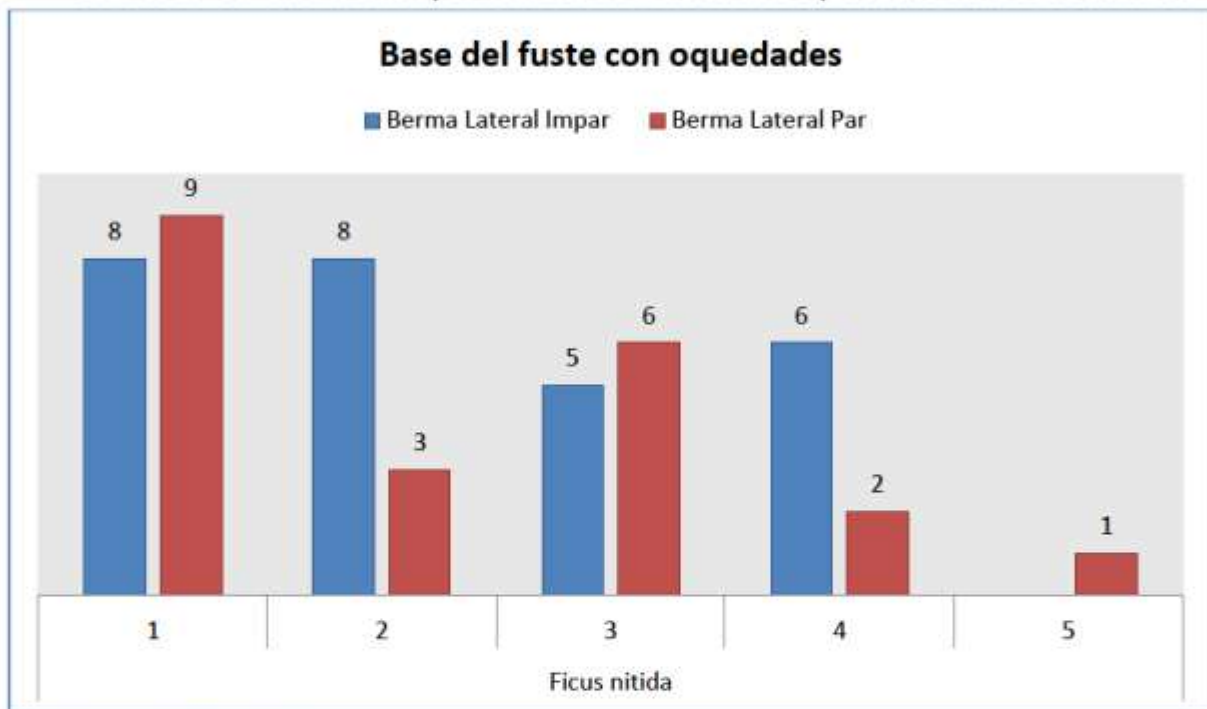
Gráfico N° 9. Distribución por cuerdas de árboles con oquedades en la base del fuste

Los árboles con mayores daños son de la BLP: 05, 08, 17, 18, 22, 25; y de la BLI: 54, 63, 69, 94. Posteriormente se hará el análisis de la relación con otros defectos físicos.

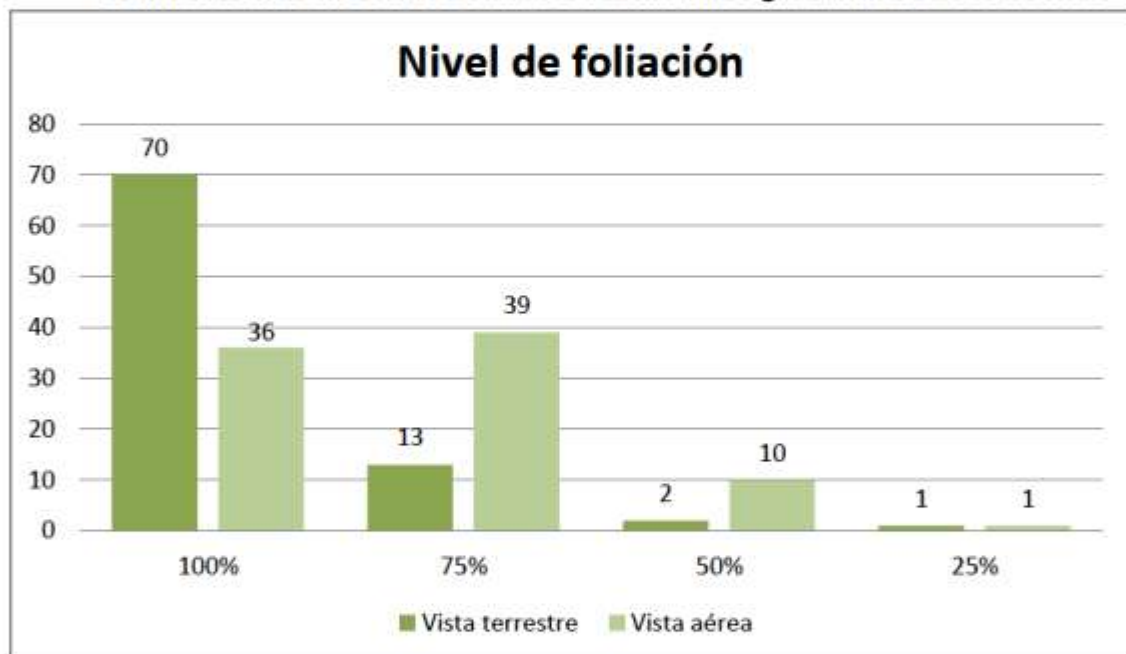
Gráfico N° 14. Diferencias del nivel de foliación según altura de observación

Los árboles con un nivel de foliación menores al 50% son de la BLP: 15, 17, 21, 46; y de la BLI: 70, 74, 77; tanto en la observación terrestre como en la aérea. Posteriormente se hará el análisis de la relación con otros defectos físicos.

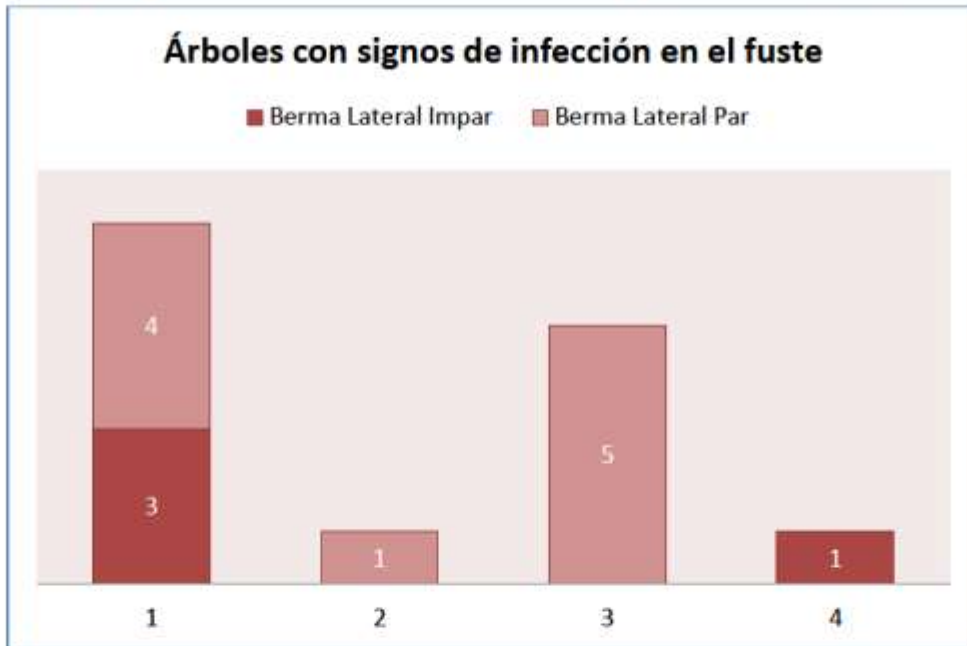
Gráfico N° 15. Distribución por cuadras de árboles infectados en el fuste

Los árboles que muestran signos de infección a nivel de fuste son de la BLP: 08, 11, 12, 15, 19, 24, 28, 33, 34; y de la BLI: 57, 83, 92, 97. Estos signos están representados por los carpóforos o cuerpos fructíferos (parte sexual) de hongos xilófagos que afectan la resistencia mecánica de los árboles. Posteriormente se hará el análisis de la relación con otros defectos.

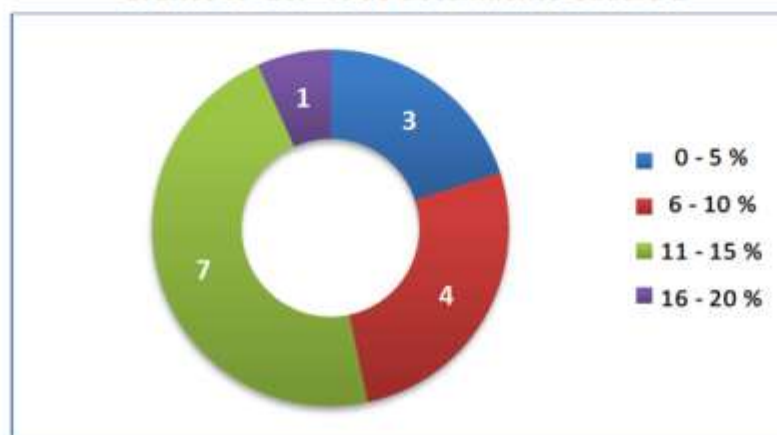
Gráfico N° 26. % de decaimiento Cuadra 2

- **Cuadra N° 2:** De los 15 árboles de la cuadra 2, se obtuvo valores leves % de madera acorchada, hueca y/o podrida. Ver Gráfico N° 26.

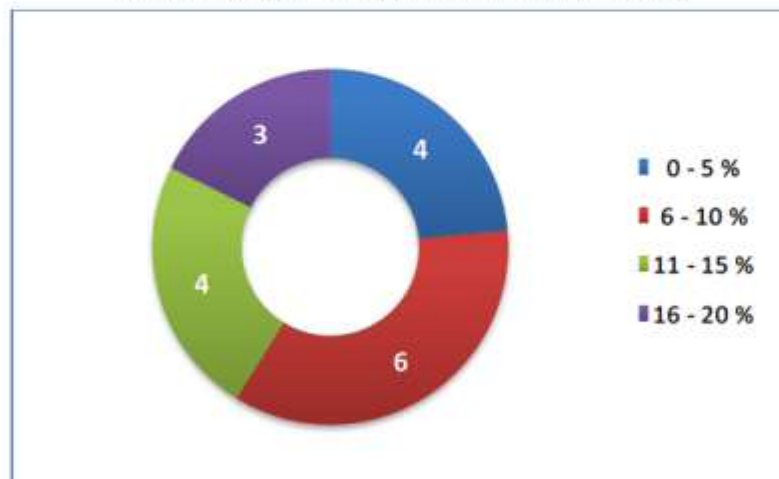
Gráfico N° 28. % de decaimiento Cuadra 4

- **Cuadra N° 4:** De los 17 árboles de la cuadra 4, se obtuvo valores moderados del % de madera acorchada, hueca y/o podrida. Ver Gráfico N° 28.

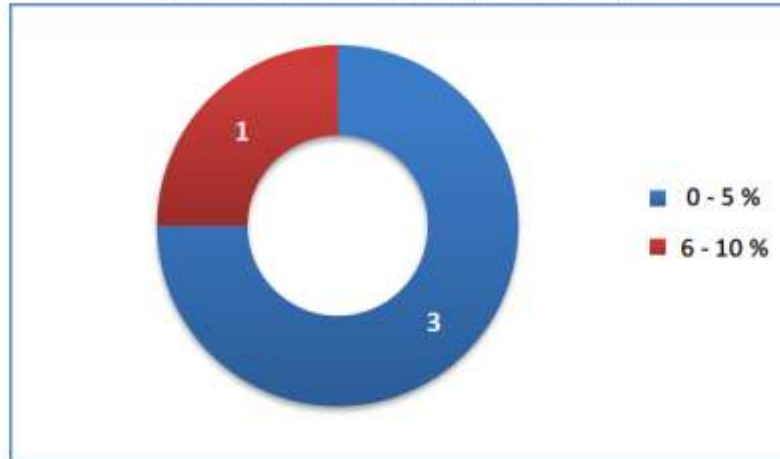
Gráfico N° 29. % de decaimiento Cuadra 5

- **Cuadra N° 5:** De los 04 árboles de la cuadra 5, se obtuvo valores aceptables del % de madera acorchada, hueca y/o podrida. Ver Gráfico N° 29.

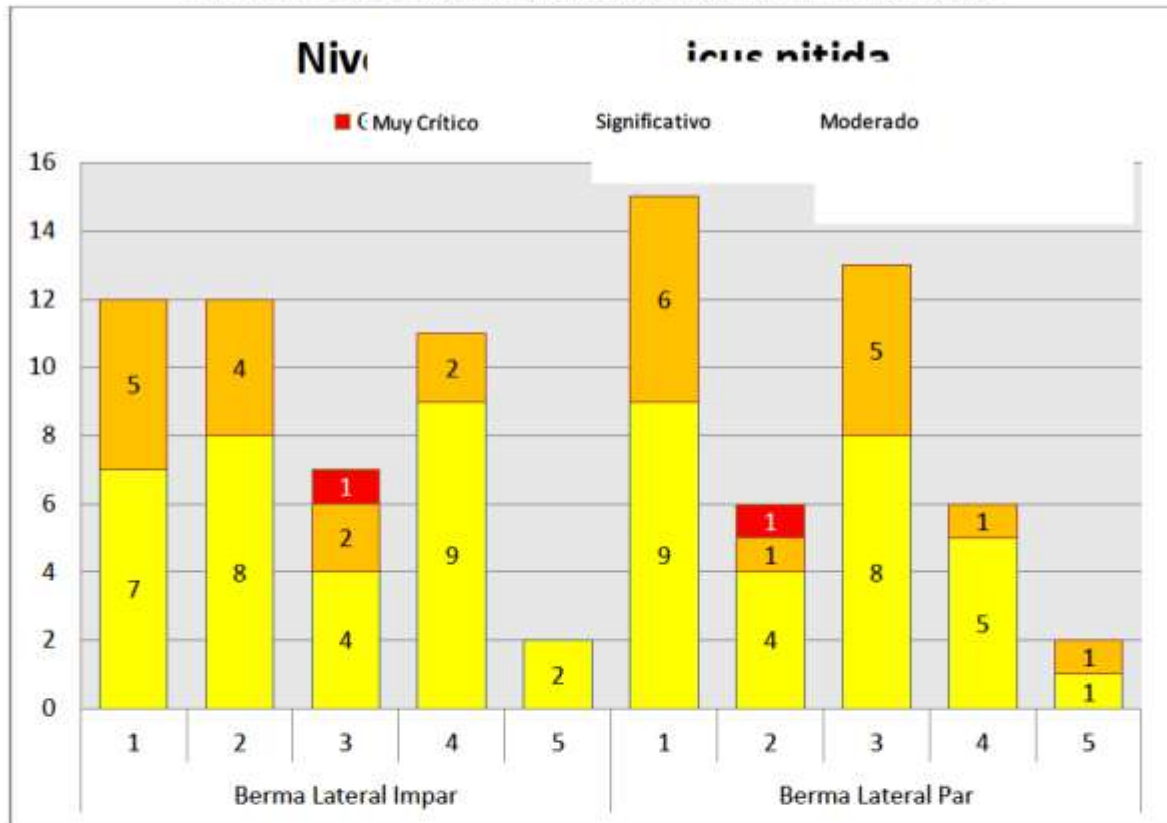
Gráfico N° 31. Distribución de *Ficus nitida* por nivel de riesgo

Asimismo, de los 86 árboles de *Ficus nitida*, se ha determinado que el 2% de los individuos presentan un riesgo muy crítico BLP-0017 y BLI-0069; asimismo el 31% de los árboles presenta un riesgo significativo, principalmente se encuentran en las BLI 1 y 2 y la BLP 1 y 3; siendo la prioridad para el desarrollo de las acciones de mitigación de riesgos. Los demás árboles, debido a las condiciones físicas y sanitarias, presentan un nivel de riesgo moderado. Ver Gráfico N° 31.
