INFORME FINAL

EVALUACIÓN DEL ESTADO DE RIESGO FÍSICO Y SANITARIO DE LOS ÁRBOLES DE LA AV. PEDRO DE OSMA

MUNICIPALIDAD DISTRITAL DE BARRANCO

Lima, Agosto 2018

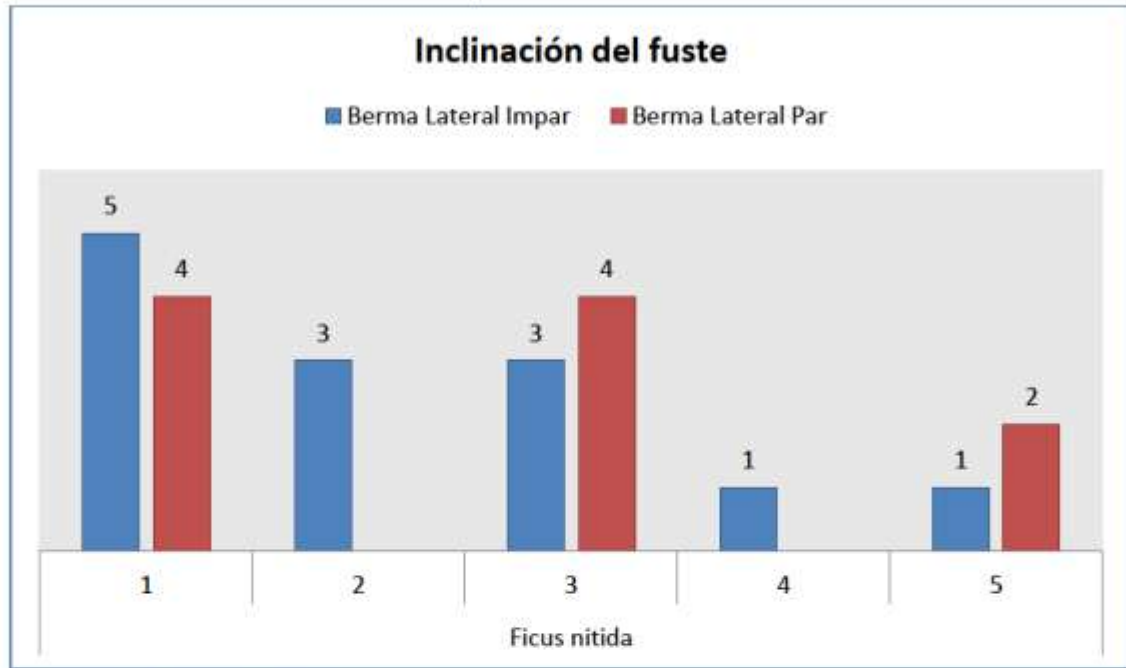
Gráfico N° 10. Distribución por cuadras de árboles con inclinación del fuste

La mayoría de los árboles inclinados se encuentran en la cuadra N° 1 con 09 individuos; siendo los árboles con inclinación superior a 30°, en la BLP: 23, 25, 43 y en la BLI: 73. Posteriormente se hará el análisis de la relación con otros defectos físicos. Ver gráfico 10.

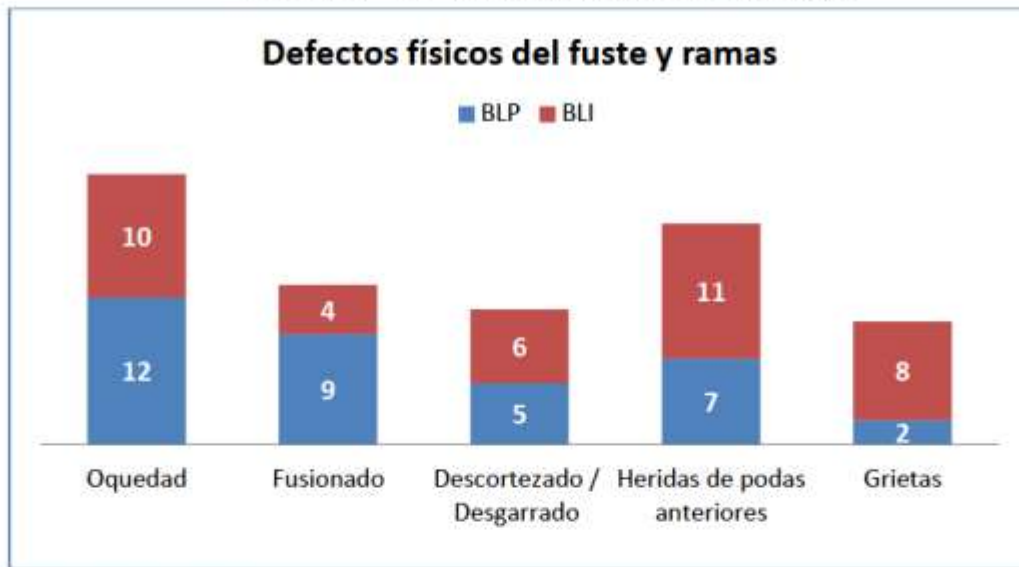
Gráfico N° 11. Otros defectos físicos del fuste

Otros defectos físicos observados a lo largo del fuste son: i) la presencia de oquedades a una altura entre 1 a 4 m, ii) la presencia de fustes fusionados entre sus ramas o troncos principales en diversas alturas; iii) el descortezado y/o desgarro por factores bióticos y antrópicos principalmente a causa de golpes por vehículos de transporte público; iv) heridas de podas anteriores de ramas mayores a 30 cm que en su mayoría no han compartimentalizado externamente; y por último, v) la presencia de grietas longitudinales y transversales como síntoma de cambios en la tensión y compresión de la madera como estrategia adaptativa a alteraciones en las cargas y estabilidad estructural. Ver gráfico 11.

Cabe resaltar que existen 22 árboles de *Ficus nitida* con oquedades a nivel de fuste y 18 árboles que presentan heridas de podas en años anteriores, superiores a los 30 cm de diámetro, llegando en algunos casos a los 100 cm de diámetro; heridas que han modificado las cargas de tensión y compresión del tronco, generado pudriciones internas afectando la resistencia del xilema, y hasta ha provocado la muerte regresiva. Los individuos más representativos son: BLP-0001, BLP-0014, BLP-0015, BLP-0017, BLP-0025, BLP-0031, BLI-0071, BLI-0080, BLI-0091 y BLI-0092.

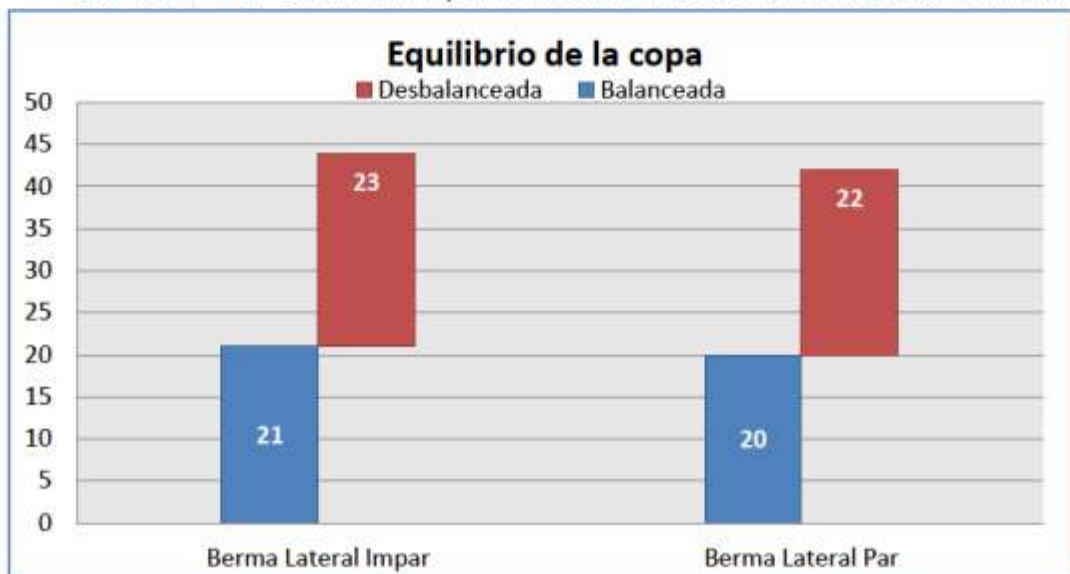
Gráfico N° 12. Distribución por cuadras de árboles con inclinación del fuste

No hay diferencias respecto a la mayor incidencia entre las bermas, ni entre las cuadras. Posteriormente se hará el análisis de la relación con otros defectos físicos. Ver gráfico 12.

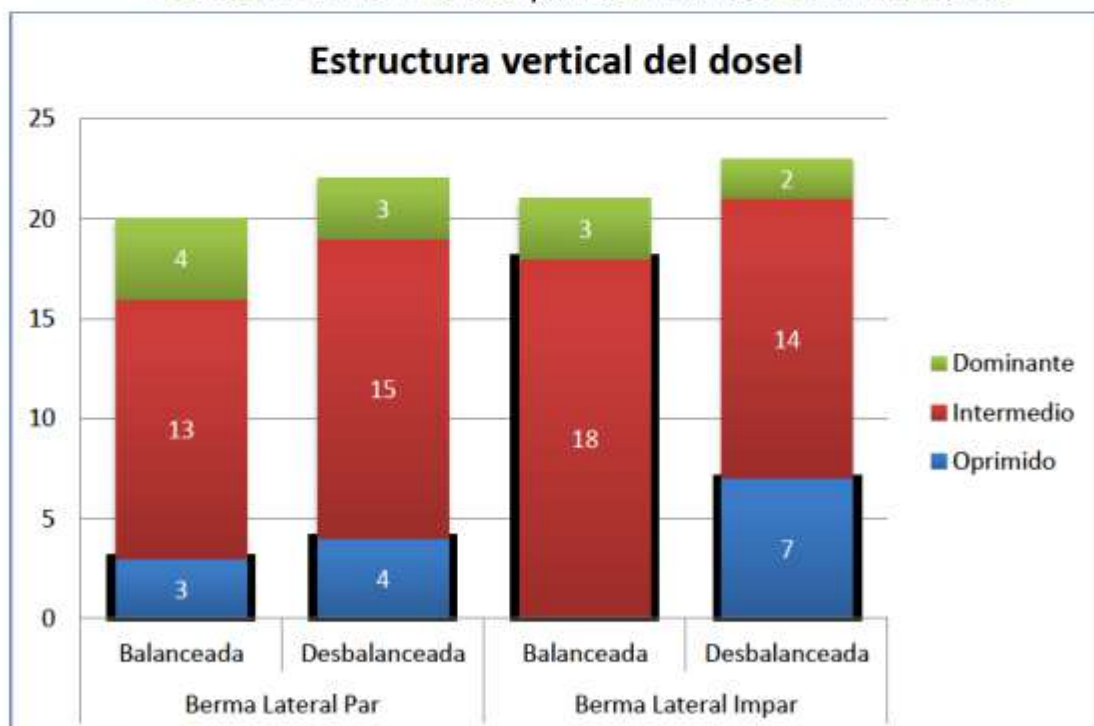
Gráfico N° 13. Distribución por berma de la estructura del dosel

Debido a la competencia por luz, la incidencia del viento y la falta de mantenimiento en la formación de la copa de los árboles, el **desequilibrio de la copa** es una constante en todos los estratos y a lo largo de toda la avenida en estudio. Posteriormente se hará el análisis de la relación con otros defectos físicos. Ver gráfico 13.

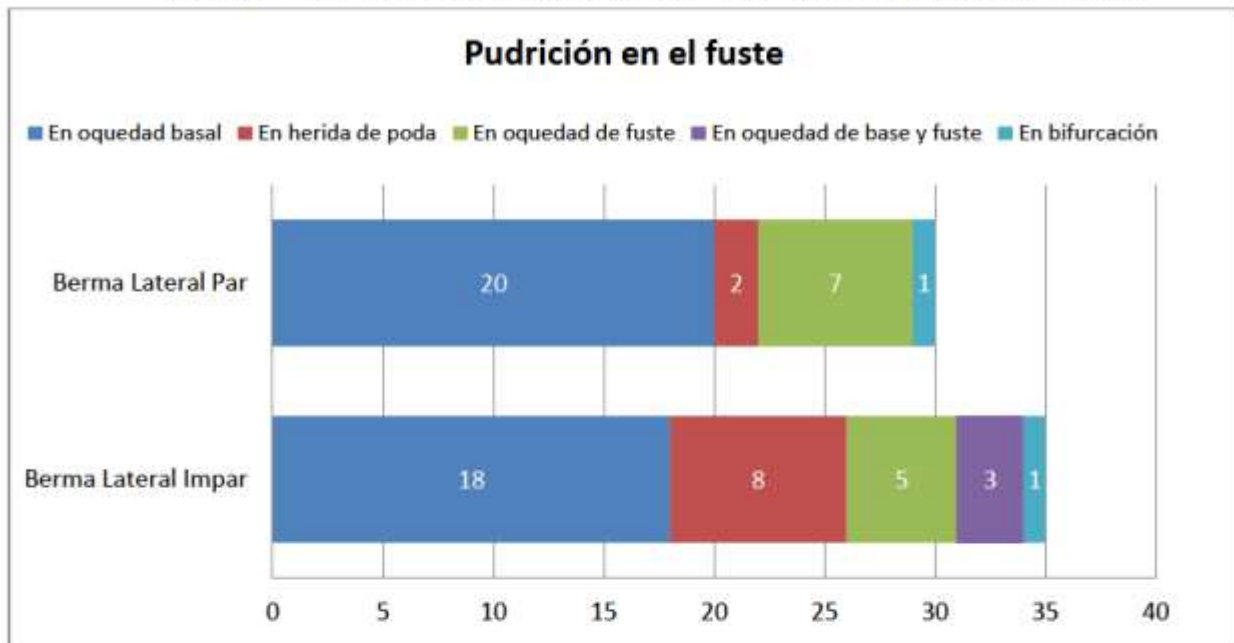
Gráfico N° 16. Distribución por berma de árboles con pudrición en el fuste

Cabe resaltar que en el Gráfico N° 8: Otros defectos físicos, se determinó que 18 árboles de *Ficus nitida* que presentan heridas de podas en años anteriores, superiores a los 30 cm de diámetro, por lo que existe una alta probabilidad de un daño interno por la pudrición de los tejidos.

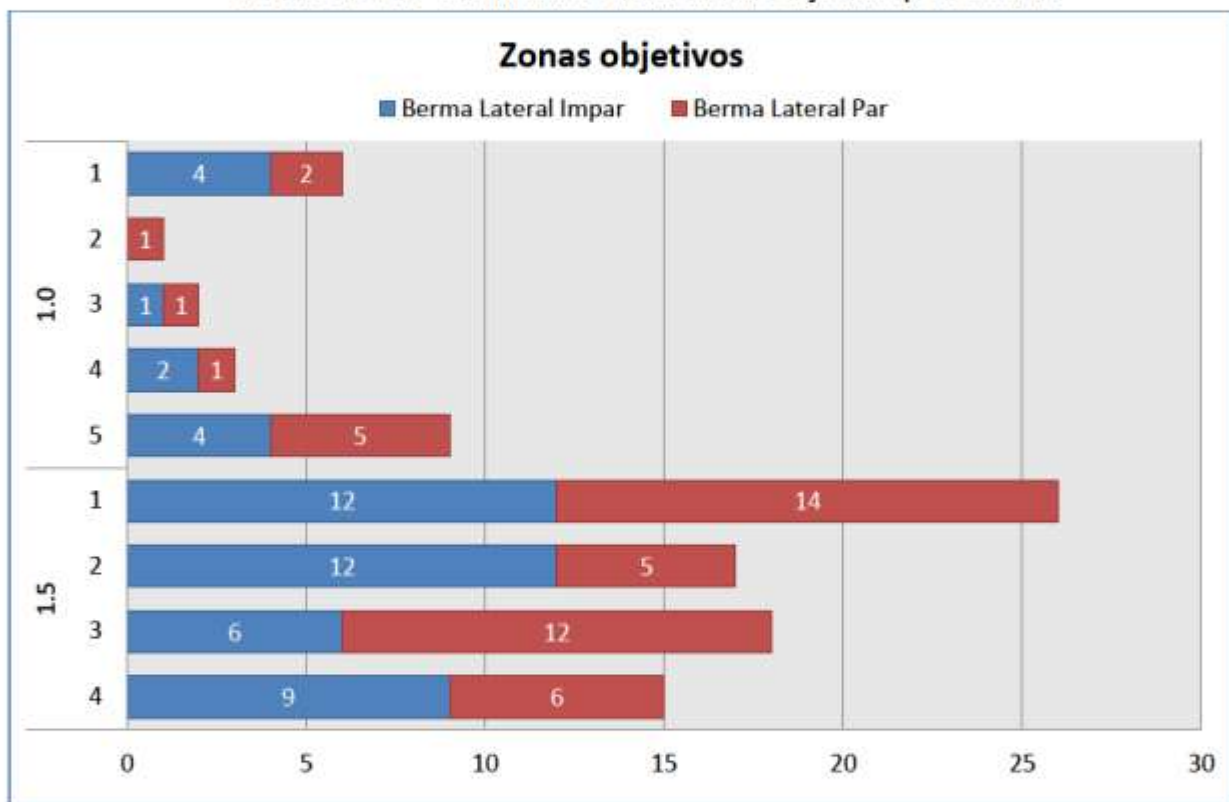
Gráfico N° 17. Distribución de las zonas objetivos por cuadras

De la evaluación del Considerando toda la población de 97 árboles del bosque, la evaluación del entorno ha determinado que la zona objetivo potencialmente afectada, 76 árboles (78%) se encuentra en valores de 1.5 respecto a la altura total del árbol, ubicados en las cuadras 1 a 4 donde se encuentran los árboles de mayores dimensiones; siendo la cuadra 1 la de mayor incidencia debido a la diversidad de objetivos como las interferencias aéreas, cercanía a propiedades, vehículos estacionados, paradero de transporte público, semáforo, locales comerciales, entre otros. Ver gráfico 17.

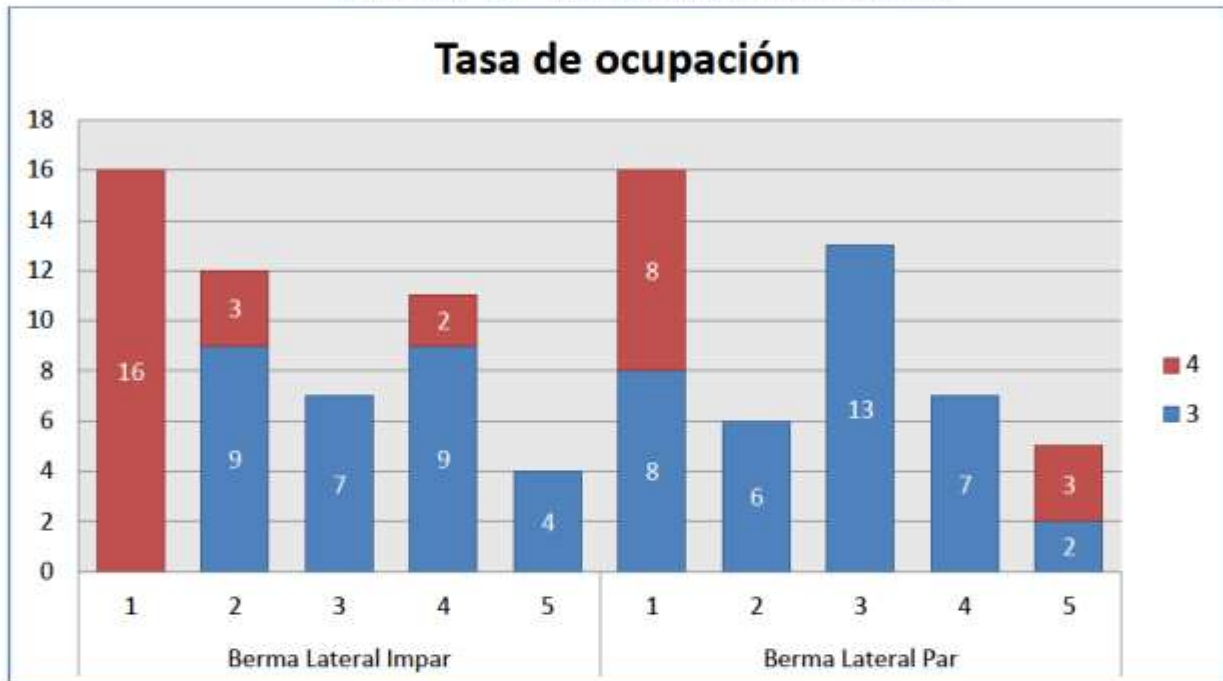
Gráfico N° 18. Tasa de ocupación por cuadras

Las cuadras con mayor tasa de ocupación nivel 4: Constante, corresponde a la Cuadra 1 BLI, seguido por la Cuadra 1 BLP y Cuadra 2 BLI; en donde se encuentran la mayor cantidad de objetivos como las interferencias aéreas, cercanía a propiedades, vehículos estacionados, paradero de transporte público, semáforo, locales comerciales, entre otros. Asimismo, en la en la Cuadra 4 BLI y Cuadra 5 BLP, donde se encuentra el Museo Pedro de Osma y el paradero de transporte público (límite con Chorrillos) respectivamente. Ver gráfico 18.

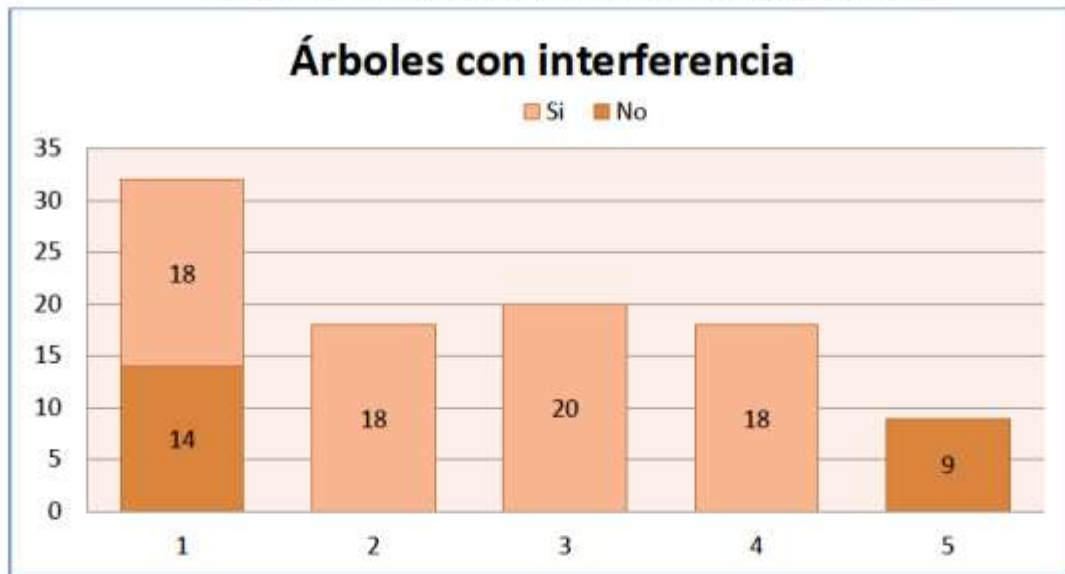
Gráfico N° 19. Árboles con interferencias por cuadras

Considerando a toda la población de 97 árboles del bosque, el 76% de los árboles (74 individuos) presentan interferencias con el cableado eléctrico que se encuentra desde la cuadra 1 hasta la 4 en ambos lados de las bermas. Ver gráfico 19.

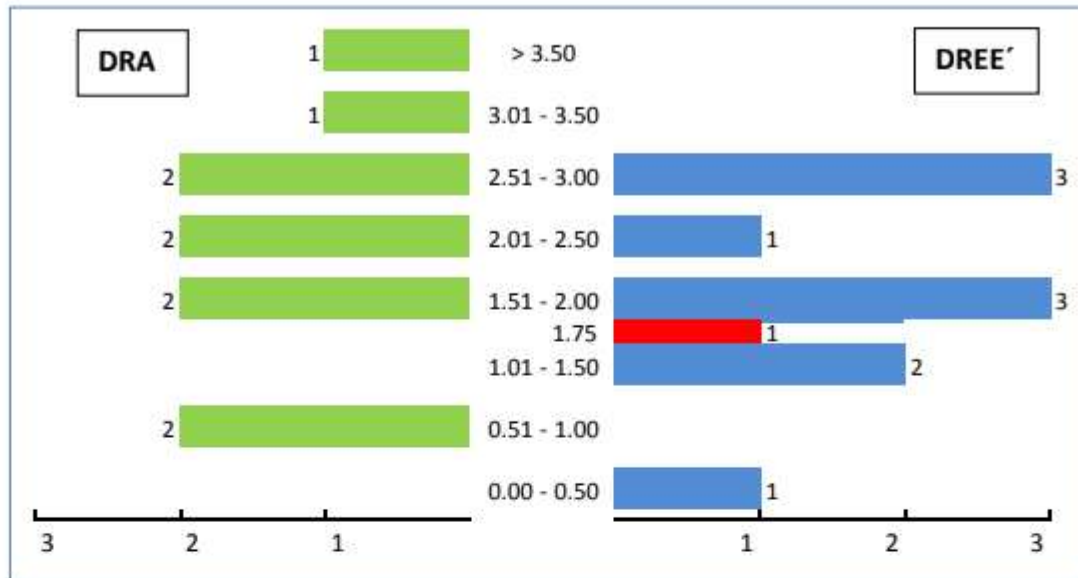
Gráfico N° 21. DR de líneas de escaneo Trayecto Paralelo y Concéntrico AEE'

De los 10 árboles restantes de la Cuadra 01, se realizaron 10 líneas de escaneo de trayecto paralelo A, 10 líneas de escaneo de trayecto concéntrico E y 01 línea de escaneo de trayecto concéntrico E'. En tanto podemos indicar que presentan una DRA del rango 0.5-1.0 escaso a 2.5-3.0 óptimo; sin embargo, la DRE está en el rango 1.5-2.0 regular a 2.5-3.0 óptimo. Asimismo, en el árbol LI-0089, se realizó una segunda línea de escaneo de trayecto concéntrico E', obteniendo una DRE' del rango de 1.5-2.0 regular. Ver gráfico N° 21.

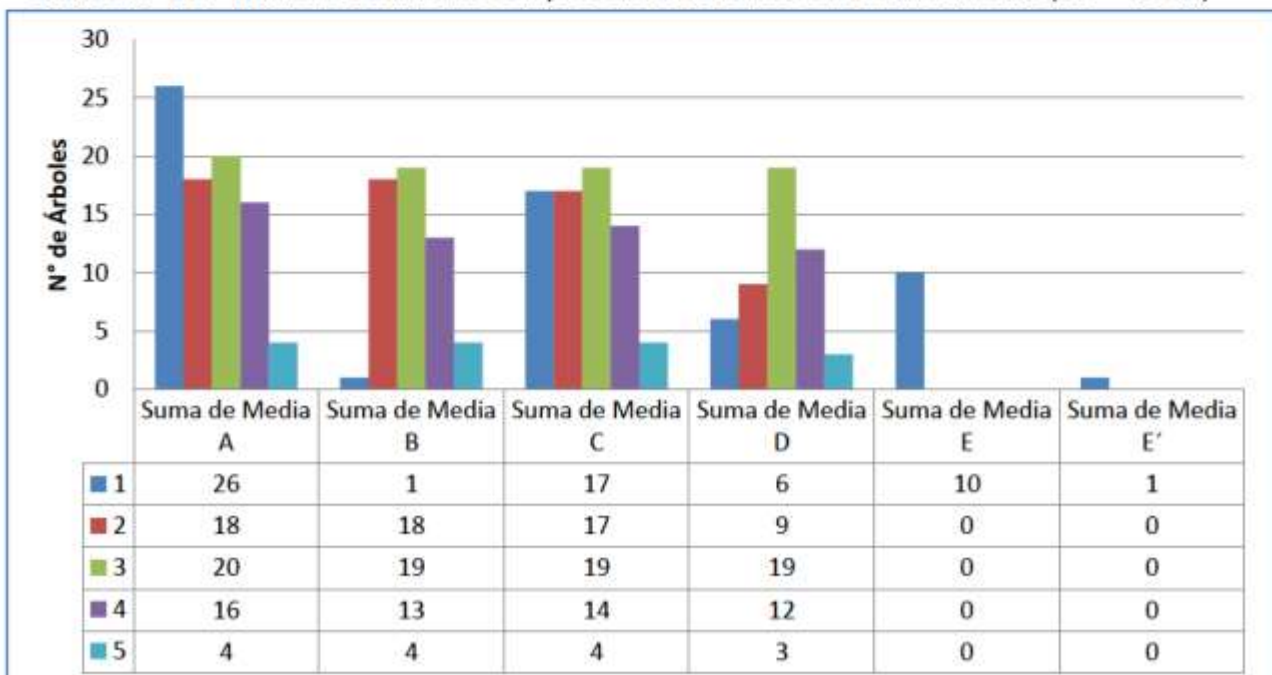
Gráfico N° 23. Número de árboles con presencia de raíces en el Nivel Medio (21 – 40 cm)

- Nivel de profundidad Medio (21 – 40cm):** Existe una mejora significativa en los datos obtenidos a esta profundidad para las línea de escaneo de trayecto paralelo A, B, C y D; siendo la de mejor situación la línea de escaneo A, a lo largo de las 5 cuadras, seguido por la línea de escaneo C, considerando que para la cuadra 1, los valores de las líneas d escaneo B y D de 10 árboles, han sido cubiertas por líneas de escaneo de trayectoria concéntrica E y E', evidenciando una situación aceptable. Ver gráfico N° 23.

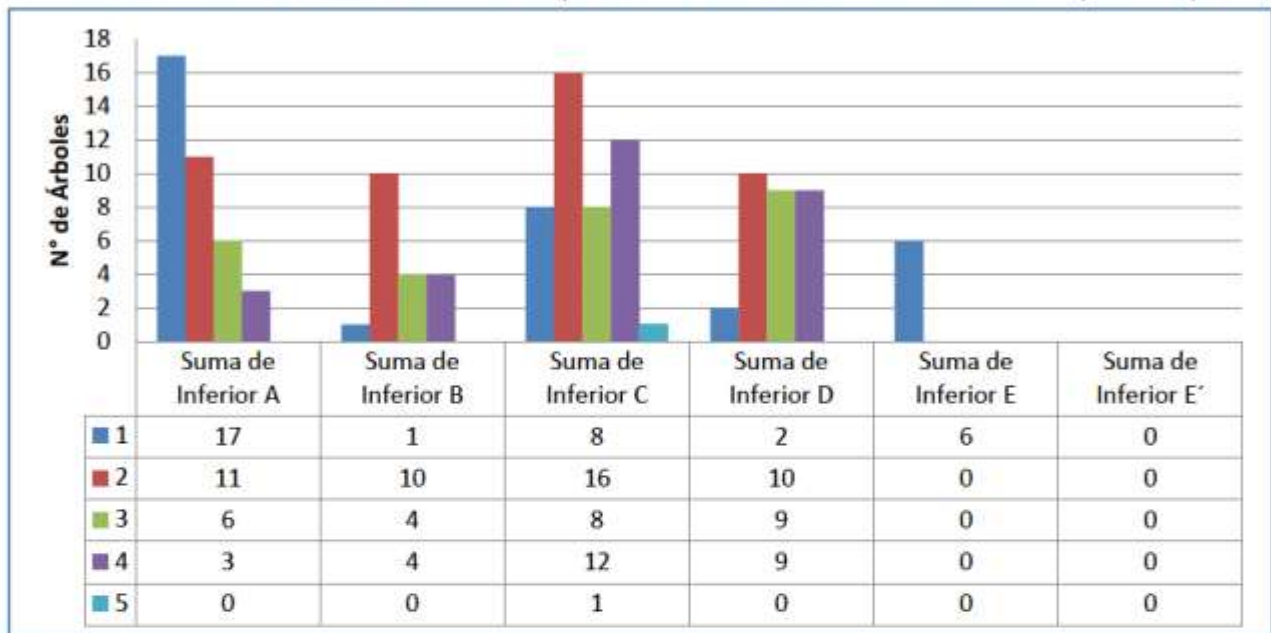
Gráfico N° 24. Número de árboles con presencia de raíces en el Nivel Inferior (> 41 cm)

- **Nivel de profundidad Inferior (> 40cm):** Existe una disminución en los datos obtenidos a esta profundidad inferior para la línea de escaneo de trayecto paralelo A, B, C, D, E y E', respecto a la profundidad media. Asimismo, se evidencia una menor presencia de raíces en las líneas de escaneo A y B en relación a las líneas de escaneo C y D. Ver gráfico N° 24.

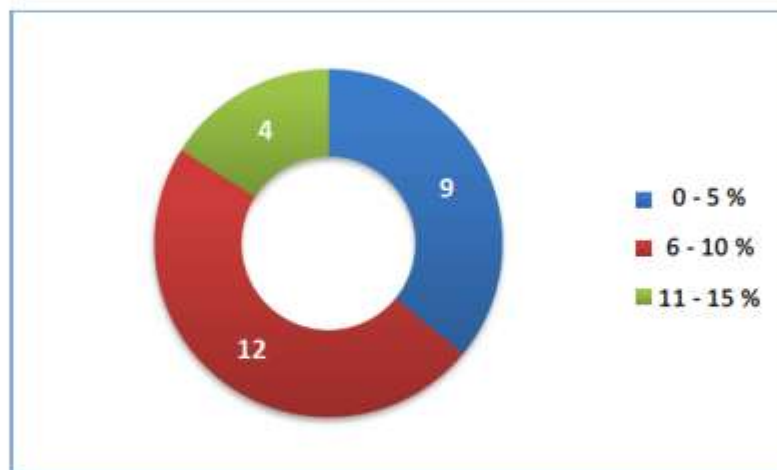
Gráfico N° 25. % de decaimiento Cuadra 1

- **Cuadra N° 1:** De los 25 árboles de la cuadra 1, se obtuvo valores aceptables del % de madera acorchada, hueca y/o podrida. Ver gráfico N° 25.

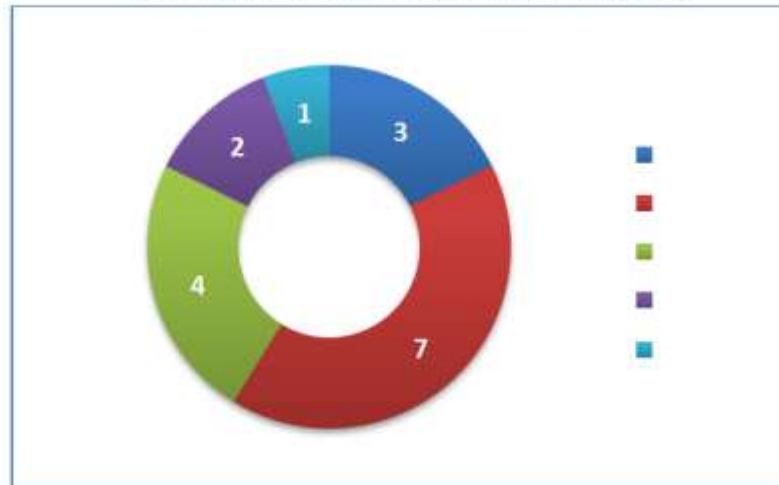
Gráfico N° 27. % de decaimiento Cuadra 3

- **Cuadra N° 3:** De los 17 árboles de la cuadra 3, se obtuvo valores desde aceptables hasta moderados del % de madera acorchada, hueca y/o podrida. Ver Gráfico N° 27.

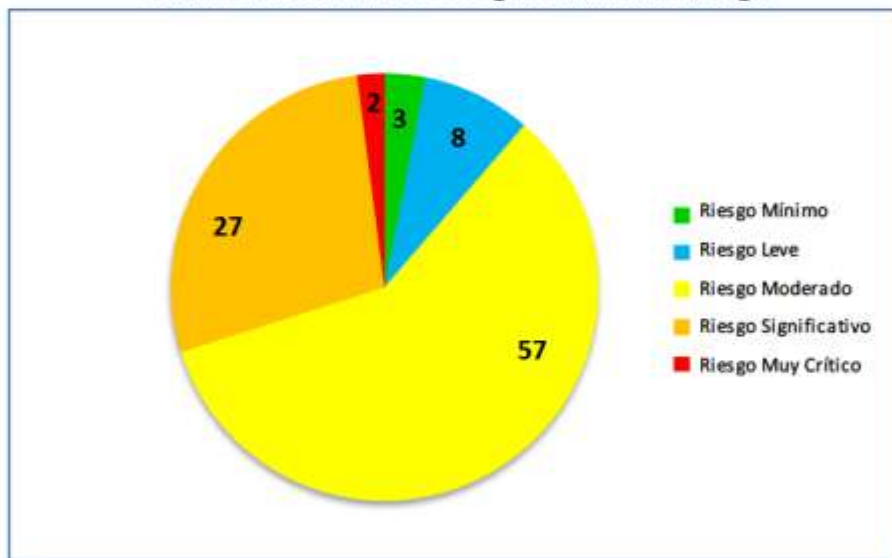
Gráfico N° 30. Árboles según el nivel de riesgo

Por lo tanto, el estudio permitió agrupar a los árboles de acuerdo al valor ponderado de riesgo (VPR), basados en la evaluación del estado físico visual e instrumental, estado fitosanitario y del entorno; cuyo resultado indica que la población de árboles de la Av. Pedro de Osma, el 2% (02 individuos) presenta un riesgo Muy Crítico, el 28% (27 individuos) presenta un riesgo Significativo y el 59% (57 individuos) presenta un riesgo Moderado, los cuales ameritan la elaboración de un plan de mitigación de los riesgos presentes. Ver Gráfico N° 30.
